Identifikasi Kerusakan Motor 3 Kv Pulverizer Pada Pembangkit Listrik Tenaga Uap (PLTU) Dengan Pengukuran Tahanan Isolasi Dan Indeks Polarisasi

(Identification Of Damage To 3 Kv Pulverizer Motor In Steam Power Plant (PLTU) By Measuring Insulation Resistance And Polarization Index)

Suhiro Wongso Susilo¹, Aripriharta^{2*}

^{1,2}Departemen Teknik Elektro dan Informatika, Universitas Negeri Malang, Indonesia

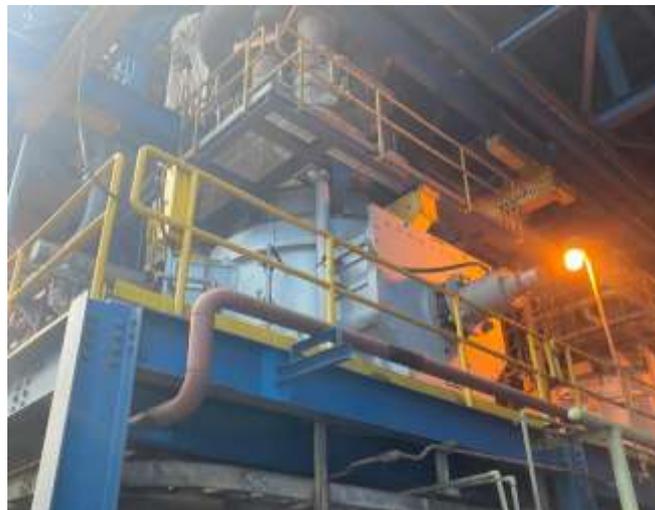
Gambar 1. *Pulverizer* PLTU

Pulverizer atau *mill* merupakan mesin yang berfungsi untuk menghaluskan batu-bara sampai dengan *mesh* (umumnya 200 mesh) yang diinginkan sebelum disalurkan ke *furnace* (Ali Mashar dan Salman Saalik Sabilhaq, n.d.). Cara kerja dari *mill* yaitu menggerus batu-bara yang disupply oleh coal feeder. Di dalam *mill* terdapat *table* dan *grinding* silinder yang digerakkan oleh motor induksi 3 kV dan *gearbox* yang sangat besar untuk memudahkan penghancuran batu-bara (Santoso & Tj, 2022).

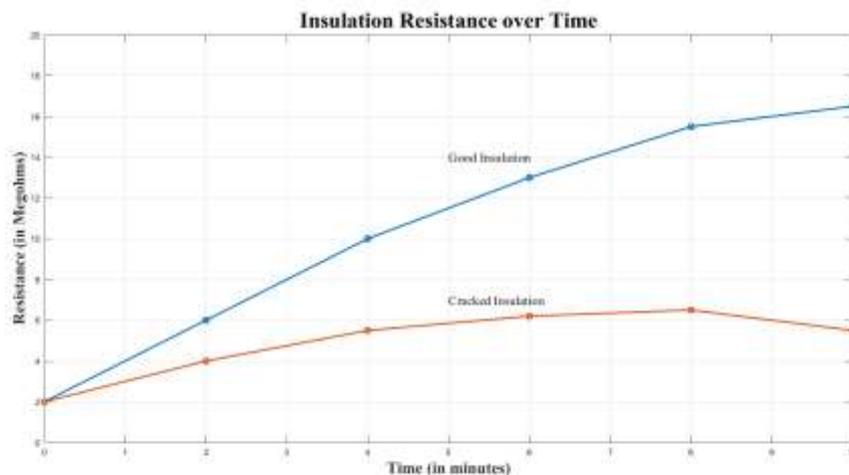
Gambar 2. Pengukuran PI yang Baik

Namun, apabila hasil pengukuran tahanan isolasi selama 1 menit diatas 5000 MΩ maka hasil perhitungan PI dapat diabaikan (IEEE Std 43, 2013)

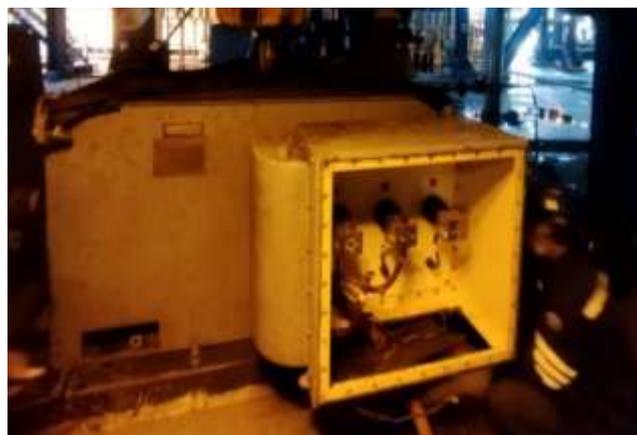
Gambar 4. Motor *pulverizer*

Motor yang diukur pada penelitian ini merupakan motor induksi 3 kV keluaran *Moteus Alsthom* tipe N3PX 450 K6 tahun 1991 yang digunakan sebagai motor penggerak *gearbox* pada *pulverizer* PLTU.

<i>Moteur Asynchrone</i>		<i>Induction Motor</i>	
<i>Type N3PX 450 K6</i>		<i>Built 1991</i>	
600 HP	Cos 0,8	CI = F	F = 50 Hz
Stator 3000 V 114 A		Rotor <i>type Cage</i>	
<i>Temp 40°C</i>		Massa = 5020 Kg

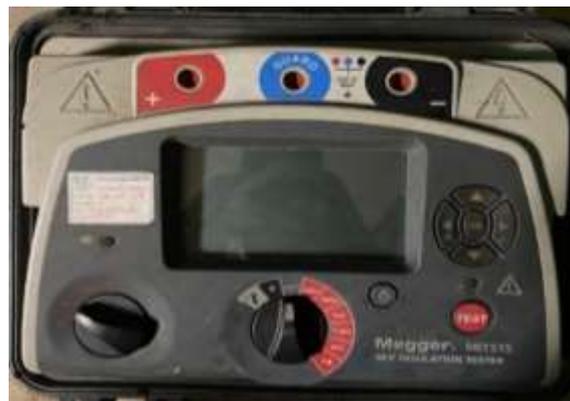
Gambar 5. Megger MIT515

Alat yang digunakan untuk melakukan pengujian ini adalah *High Voltage Insulation Tester* dengan merek Megger MIT515 yang memiliki tingkat akurasi pengukuran ±5% untuk pengukuran kurang dari 1 T Ohm. Alat ini dirancang khusus untuk mengukur tahanan isolasi dalam peralatan listrik dengan memberikan tegangan tinggi DC pada isolasi.

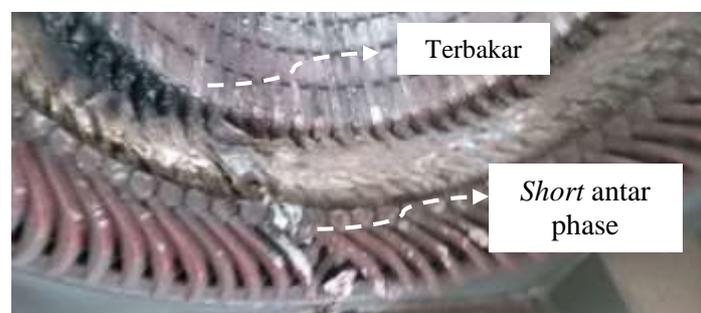
Nilai indeks polarisasi pada pengukuran ini tidak dilakukan karena, berdasarkan IEEE 43, motor yang memiliki tahanan isolasi di atas 5000 MΩ atau 5GΩ tidak memerlukan pengukuran indeks polarisasi. Pada pengukuran antar phase yang dilakukan, yaitu pada phase R-S, nilai tahanan isolasi yang didapatkan adalah <10 kΩ atau *breakdown*, phase R-T sebesar 15.42 GΩ dan phase T-S sebesar 16.57 GΩ.

Dari pengukuran tahanan isolasi antar phase dengan koneksi phase R-S yang mendapat nilai *breakdown* (<10kΩ) maka ada indikasi terjadi kebocoran isolasi antar phase. Kebocoran tahanan isolasi antar phase ini dapat menyebabkan kerusakan fatal pada motor dan berakibat motor tidak dapat beroperasi. Penanganan dari kebocoran antar phase ini adalah dengan melakukan *rewinding* pada belitan stator motor.

Gambar 6. Kondisi belitan stator ketika dibongkar

Untuk menjaga kinerja pembangkitan listrik di PLTU, langkah yang tepat diambil dengan segera mengganti motor induksi 3 kV yang mengalami gangguan dengan menggunakan motor cadangan yang tersedia. Dengan melakukan pergantian ini, diharapkan proses penggerakan *gearbox pulverizer* dapat kembali berjalan dengan lancar, memastikan kelancaran operasi dan kinerja keseluruhan dari pembangkitan listrik di unit tersebut. Langkah pemeliharaan ini akan membantu mencegah gangguan lebih lanjut dan memastikan kontinuitas operasional yang stabil.

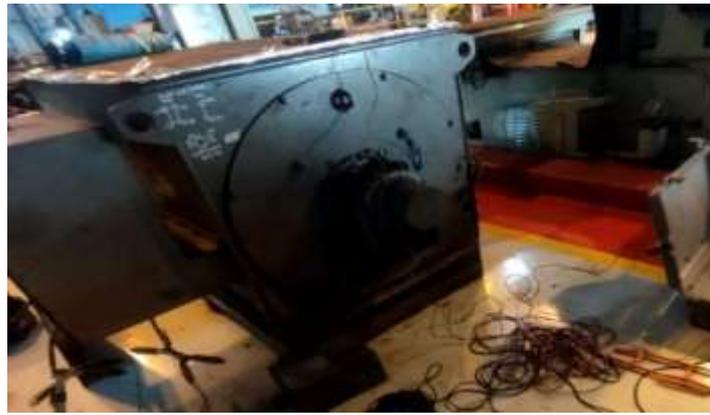
Gambar 7. Motor cadangan (motor induksi 3 kV)

Sebelum memasang motor cadangan, penting untuk memastikan bahwa motor tersebut dalam kondisi yang baik. Berikut adalah gambar hasil pengukuran tahanan isolasi motor cadangan yang akan digunakan sebagai penggerak *gearbox pulverizer*.

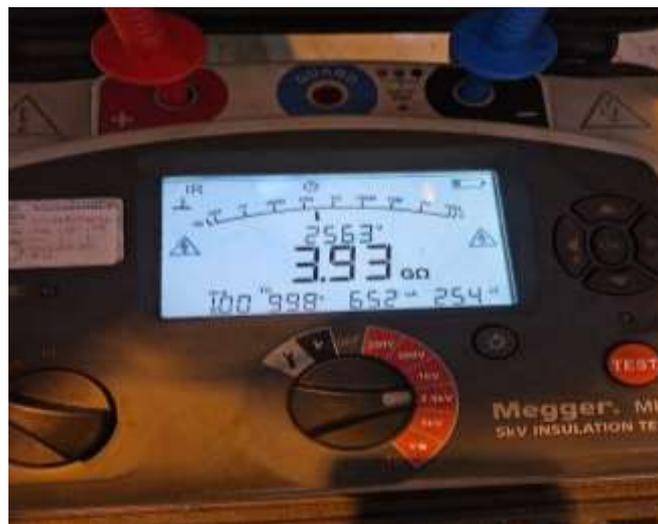
Gambar 8. Pengukuran antara phase ke phase (R-S)

Hasil pengukuran tahanan isolasi motor cadangan menunjukkan bahwa nilainya memenuhi standar minimum yang ditetapkan oleh IEEE 43 yaitu diatas 100MΩ dengan pengukuran phase ke *ground* yaitu pengukuran R - *ground* sebesar 2.88 GΩ, S - *ground* sebesar 3.39 GΩ dan T - *ground* sebesar 2.92 GΩ. Sedangkan pada pengukuran antar phase yaitu phase R – S sebesar 3.93 GΩ, phase R – T sebesar 4.53 GΩ dan phase T - S sebesar 4.18 GΩ. Dengan nilai hasil pengukuran tersebut

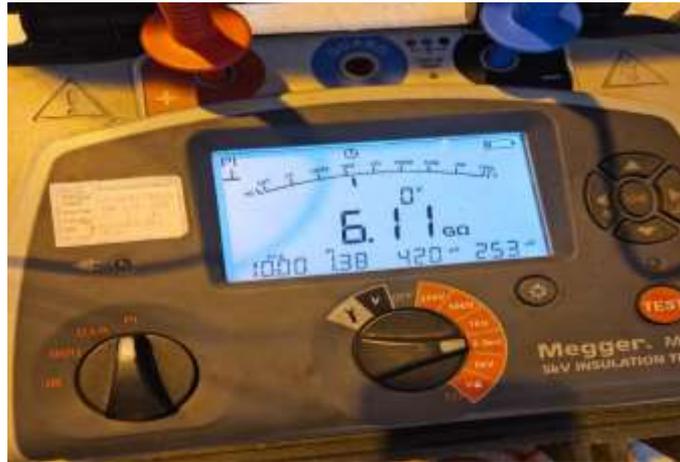
Gambar 9. Pengukuran PI motor cadangan (motor induksi 3 kV)

Menit Pengukuran	Nilai Pengukuran (Mega Ohm)	Perhitungan Manual
Menit ke 1	4.42	
Menit ke 2	4.71	
Menit ke 3	5.05	$PI = \frac{R_{10}}{R_1}$
Menit ke 4	5.38	
Menit ke 5	5.75	$PI = \frac{6.11}{4.42}$
Menit ke 6	6.03	
Menit ke 7	6.33	$PI = 1.38$
Menit ke 8	6.24	
Menit ke 9	6.16	
Menit ke 10	6.11

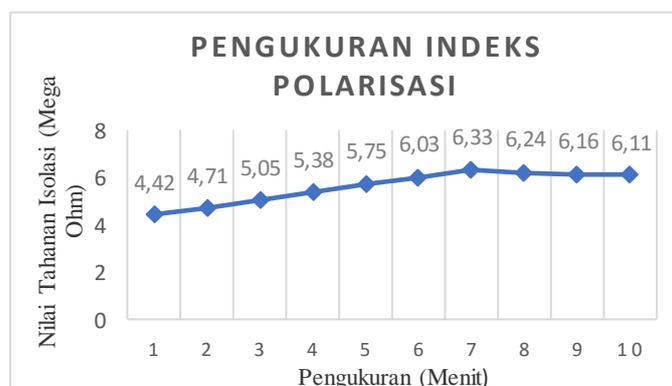
Gambar 10. Grafik hasil pengukuran PI

Hasil pengukuran PI dan perhitungan manual cocok yaitu sebesar 1.38 menunjukkan bahwa nilai tersebut berada di bawah standar minimum yang direkomendasikan oleh IEEE 43 untuk motor dengan kelas isolasi termal F, yang seharusnya minimum mencapai 2.0. Penurunan nilai ini mungkin terjadi

karena *power heater* pada motor tidak dinyalakan dan motor cadangan tidak aktif dalam jangka waktu yang lama, sehingga memungkinkan gulungan belitan stator motor menjadi sedikit lembab.

Hal ini berdampak pada akumulasi kelembaban pada gulungan belitan stator motor yang tidak beroperasi secara teratur. Oleh karena itu, sebelum motor dipasang, perlu dilakukan pembersihan secara menyeluruh dari debu maupun kotoran lain yang menempel pada belitan, yang berpotensi menyebabkan kelembaban pada belitan motor. Untuk memastikan tahanan isolasi motor cadangan dalam kondisi baik, *heater* motor juga harus dipastikan dalam kondisi yang baik.

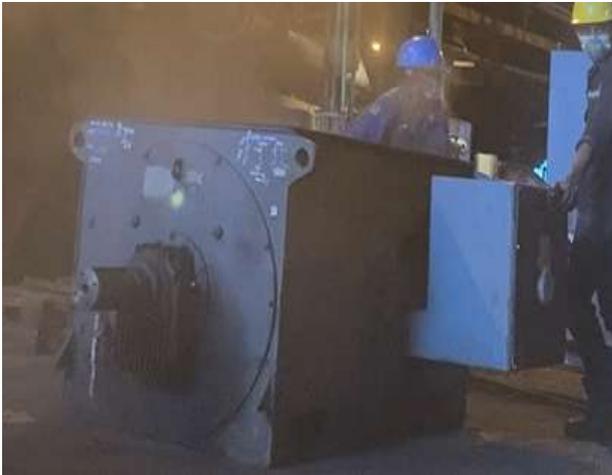
Gambar 11. Pembersihan motor cadangan

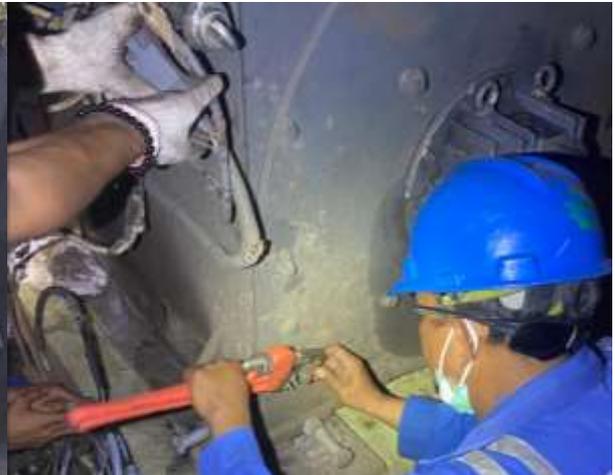
Gambar 12. Pemasangan heater pada motor cadangan
